Stage WLN: SBP cursus, Rijksuniversiteit Groningen

Organische microverontreinigingen in relatie tot een duurzaam waterkwaliteitsbeheer in de waterketen

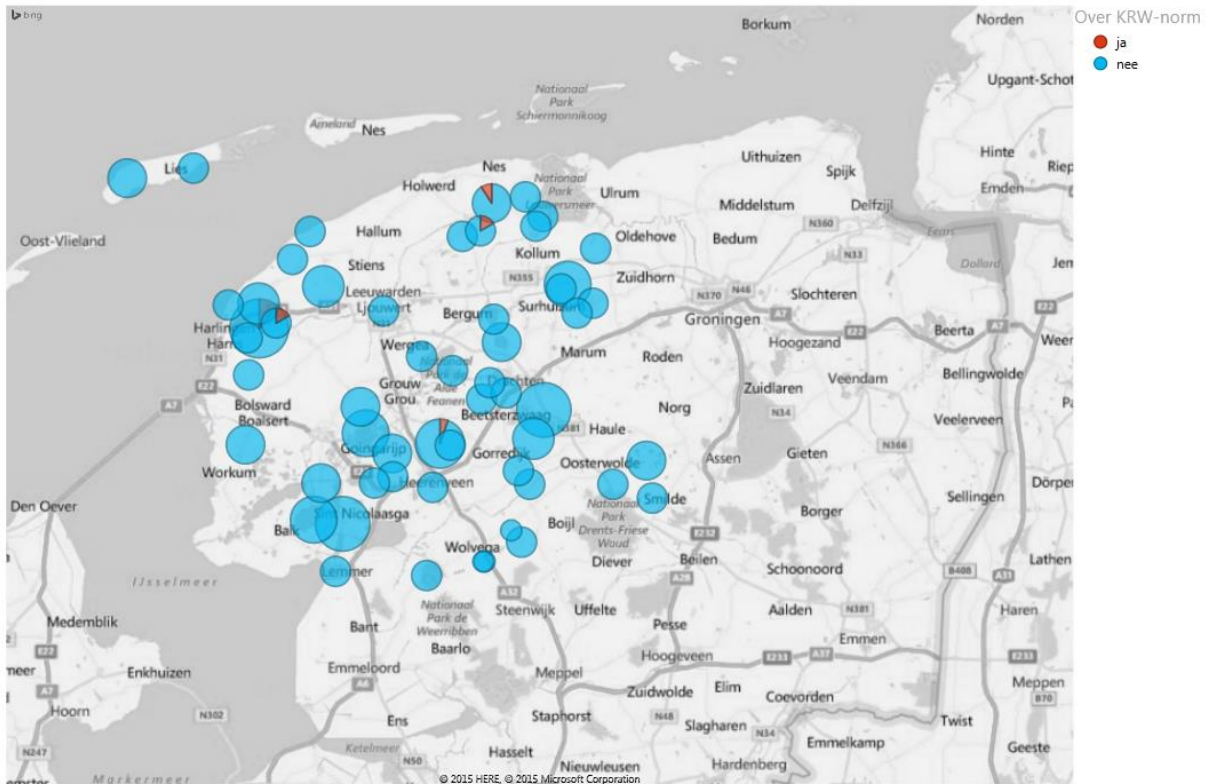
Oppervlaktewater: 1,2,3-trimethylbenzeen (2005-2014)

Aantal van Meetwaarde op CoördinatenN en Over KRW-norm

Overschrijdingen KRW-normen OW: 1,2,3-trimethylbenzeen (2005-2014)

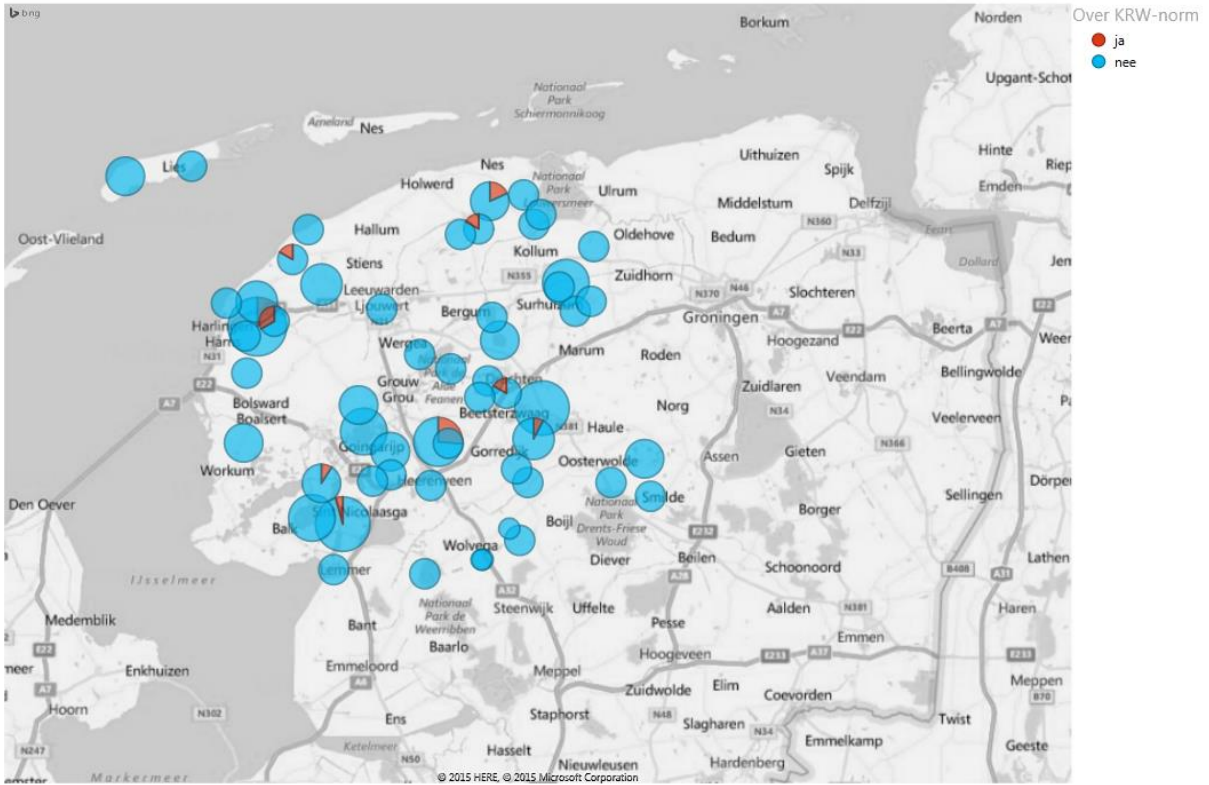
Oppervlaktewater: 1,2,4-trimethylbenzeen (2005-2014)

Aantal van Meetwaarde op CoördinatenN en Over KRW-norm

Overschrijdingen KRW-normen OW: 1,2,4-trimethylbenzeen (2005-2014)

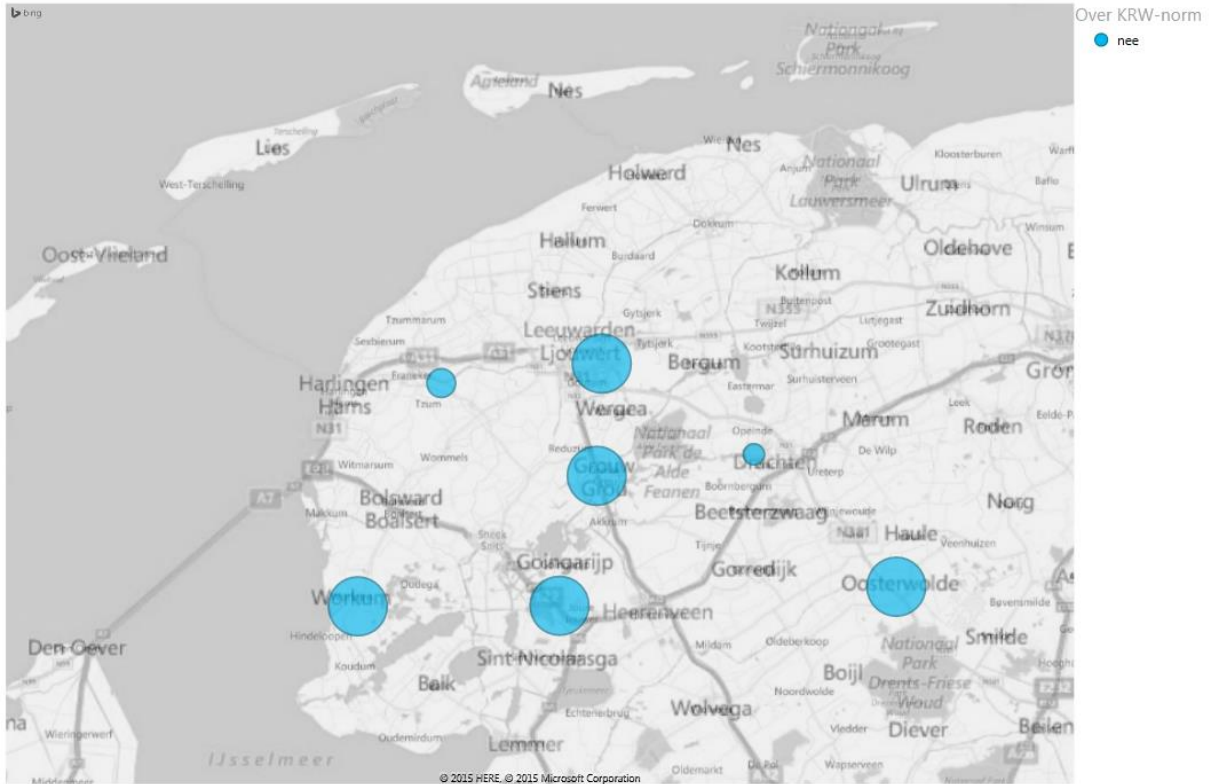
RWZI-effluent: aclonifen (2005-2014)

Aantal van Meetwaarde op CoördinatenN en Over KRW-norm

Overschrijdingen KRW-normen RWZI: aclonifen (2005-2014)

Op basis van bovenstaande meetgegevens lijkt Aclonifen geen probleem voor oppervlaktewater. Voor drinkwaterbronnen valt dit niet te zeggen in verband met een gebrek aan meetgegevens.

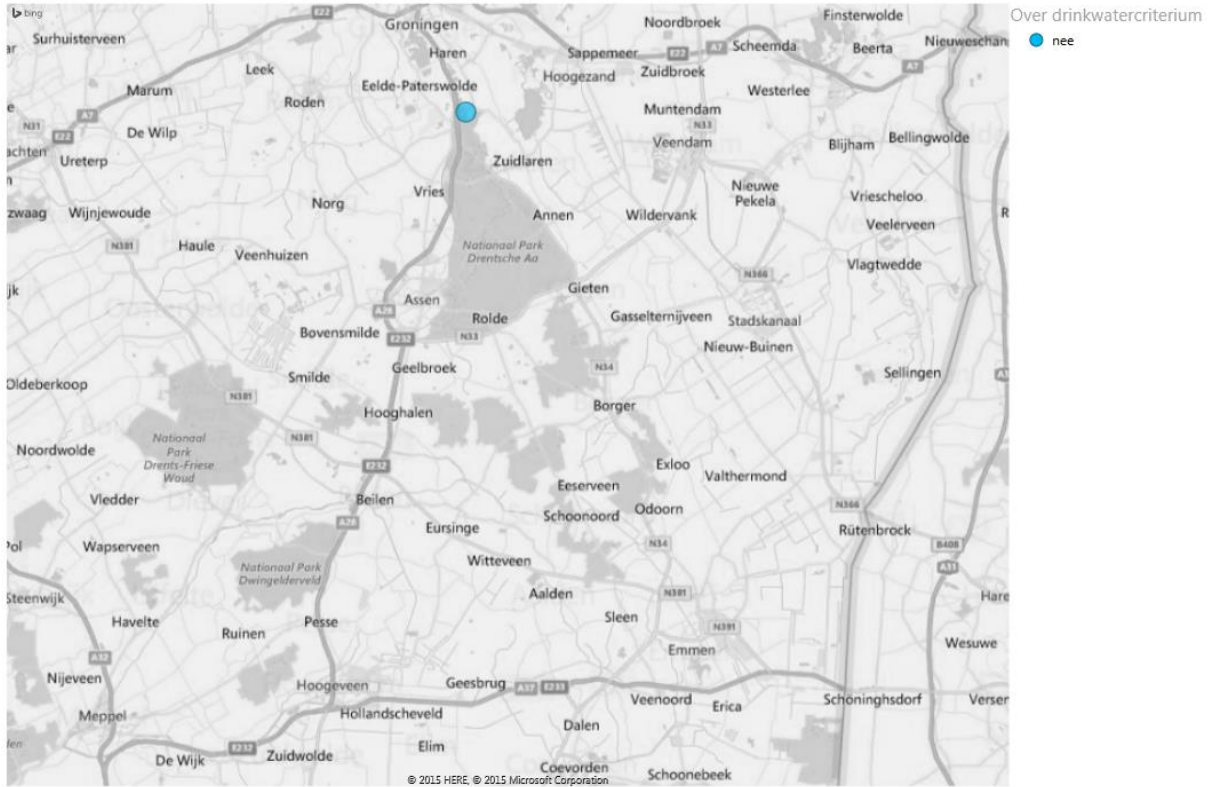
Drinkwaterbronnen: aclonifen (2005-2014)

Aantal van Meetwaarde op CoördinatenN en Over drinkwatercriterium

Overschrijdingen drinkwatercriterium: aclonifen (2005-2014)

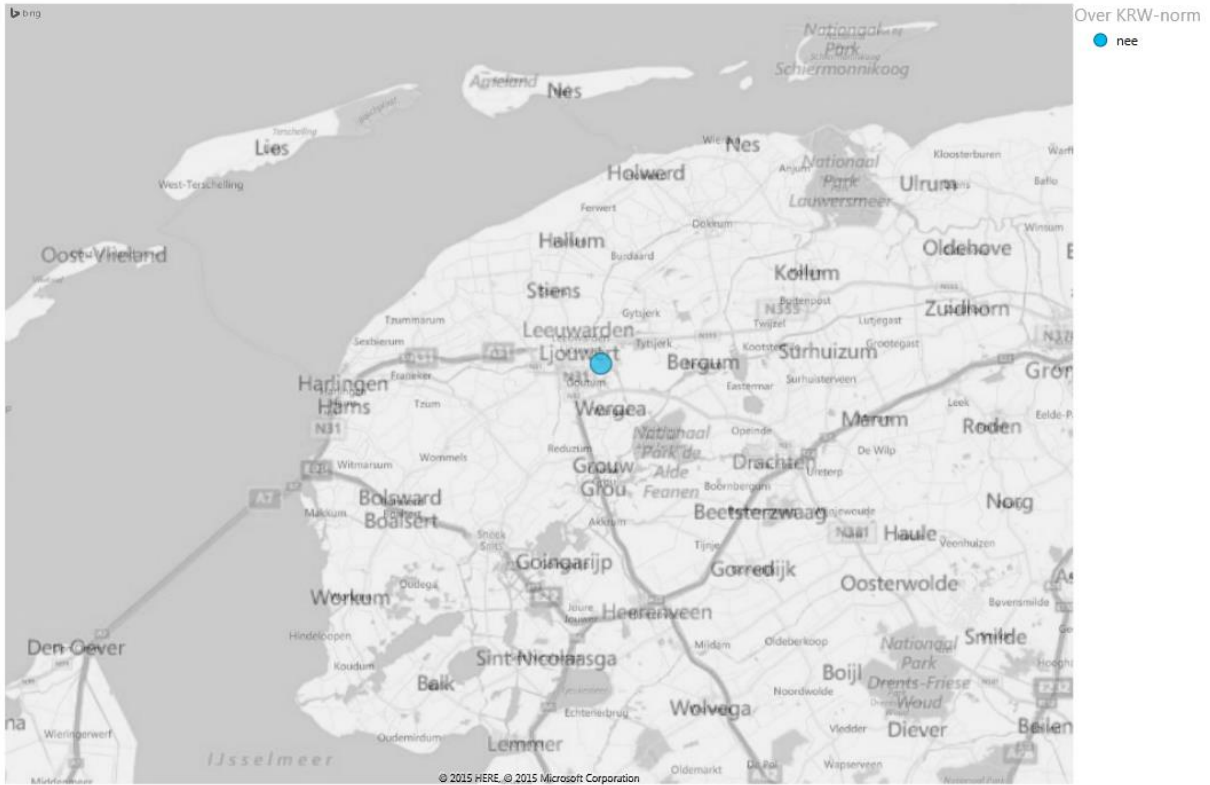
RWZI-effluent: aldicarbsulfon (2005-2014)

Aantal van Meetwaarde op CoördinatenN en Over KRW-norm

Overschrijdingen KRW-normen RWZI: aldicarbsulfon (2005-2014)

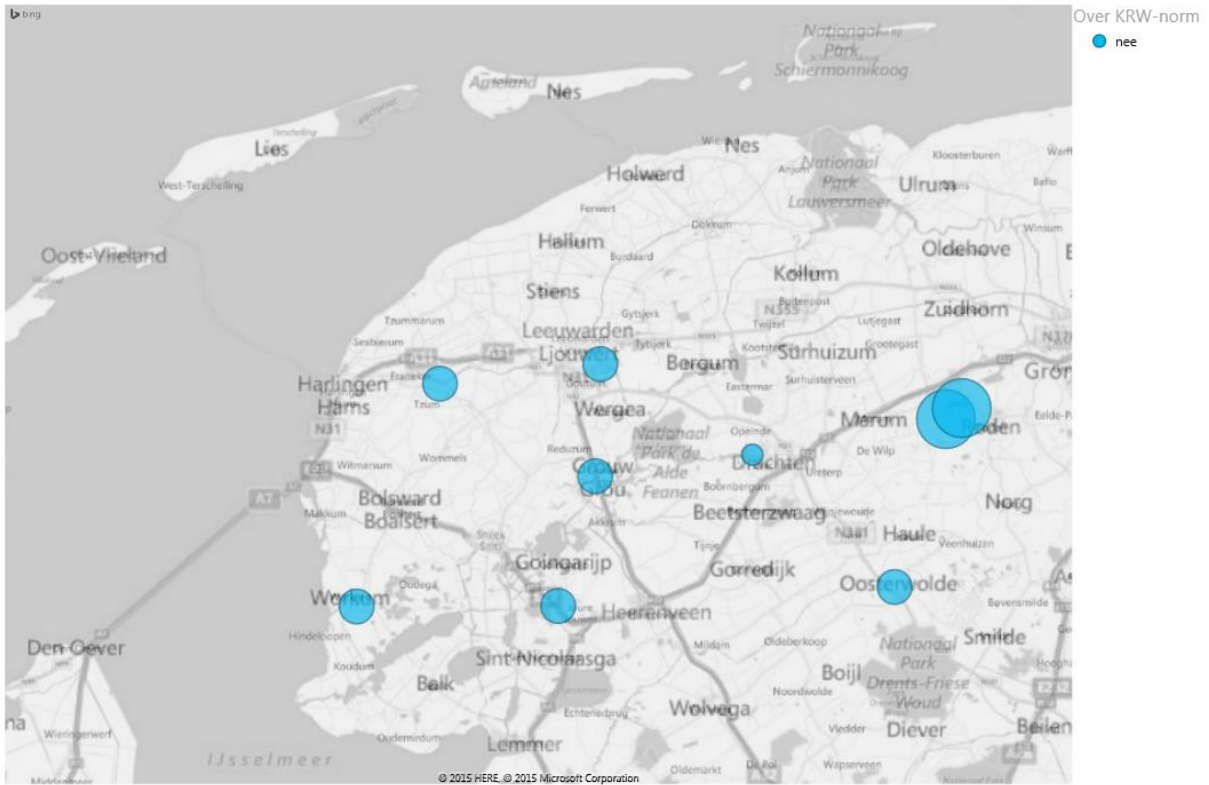
RWZI-effluent: AMPA (2005-2014)

Aantal van Meetwaarde op CoördinatenN en Over KRW-norm

Overschrijdingen KRW-normen RWZI: AMPA (2005-2014)

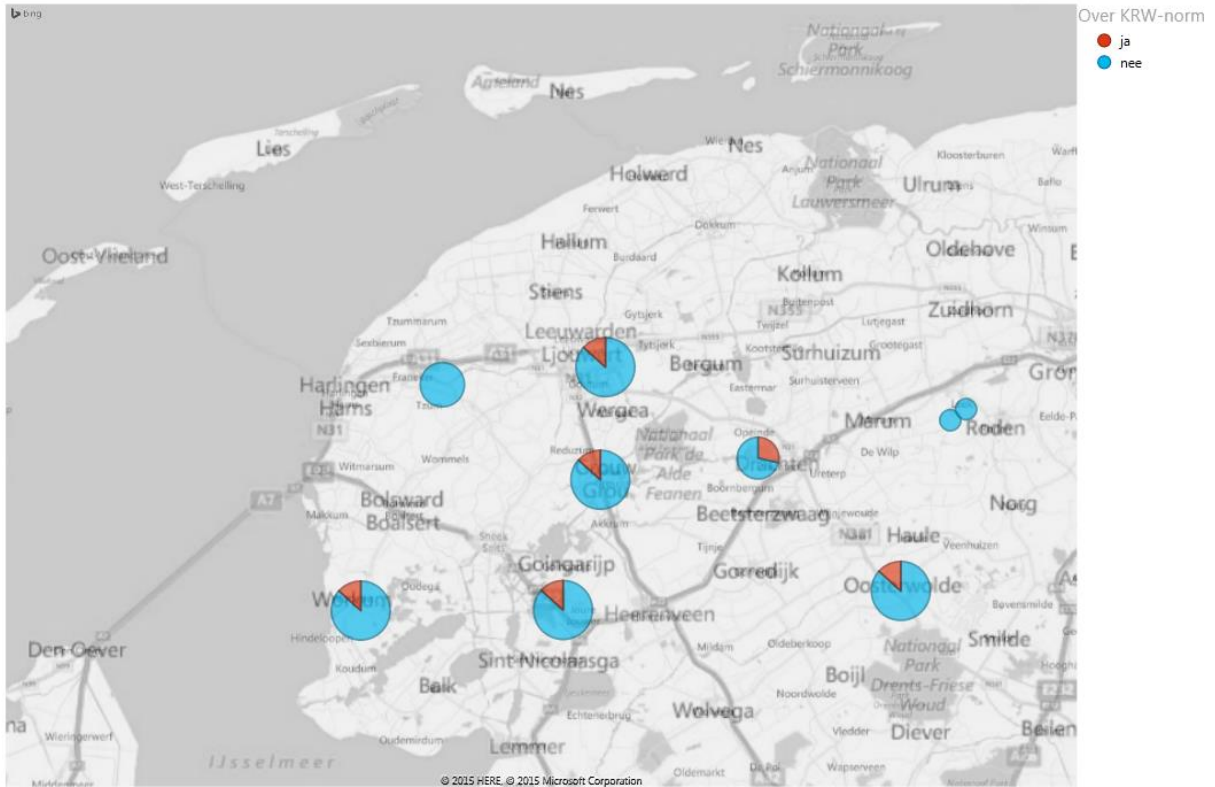
RWZI-effluent: azoxystrobin (2005-2014)

Aantal van Meetwaarde op CoördinatenN en Over KRW-norm

Overschrijdingen KRW-normen RWZI: azoxystrobin (2005-2014)

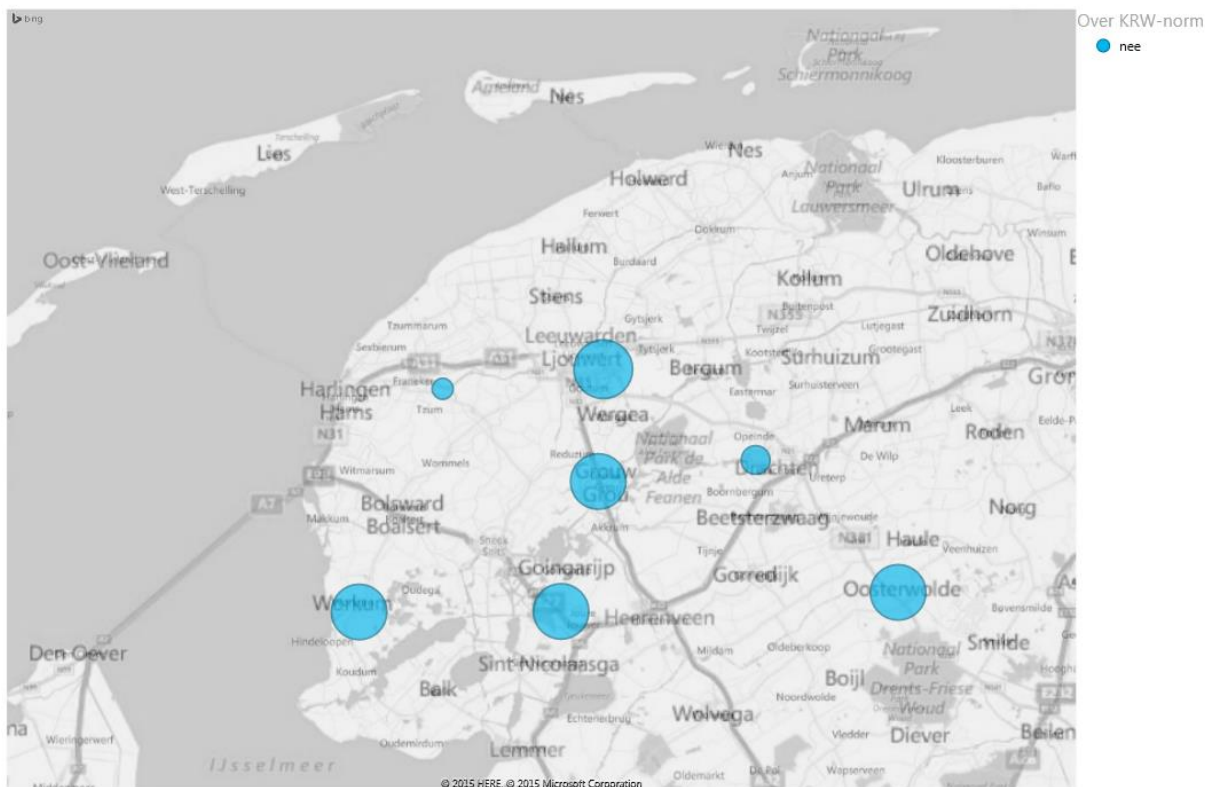
RWZI-effluent: chloridazon (2005-2014)

Aantal van Meetwaarde op CoördinatenN en Over KRW-norm

Overschrijdingen KRW-normen RWZI: chloridazon (2005-2014)

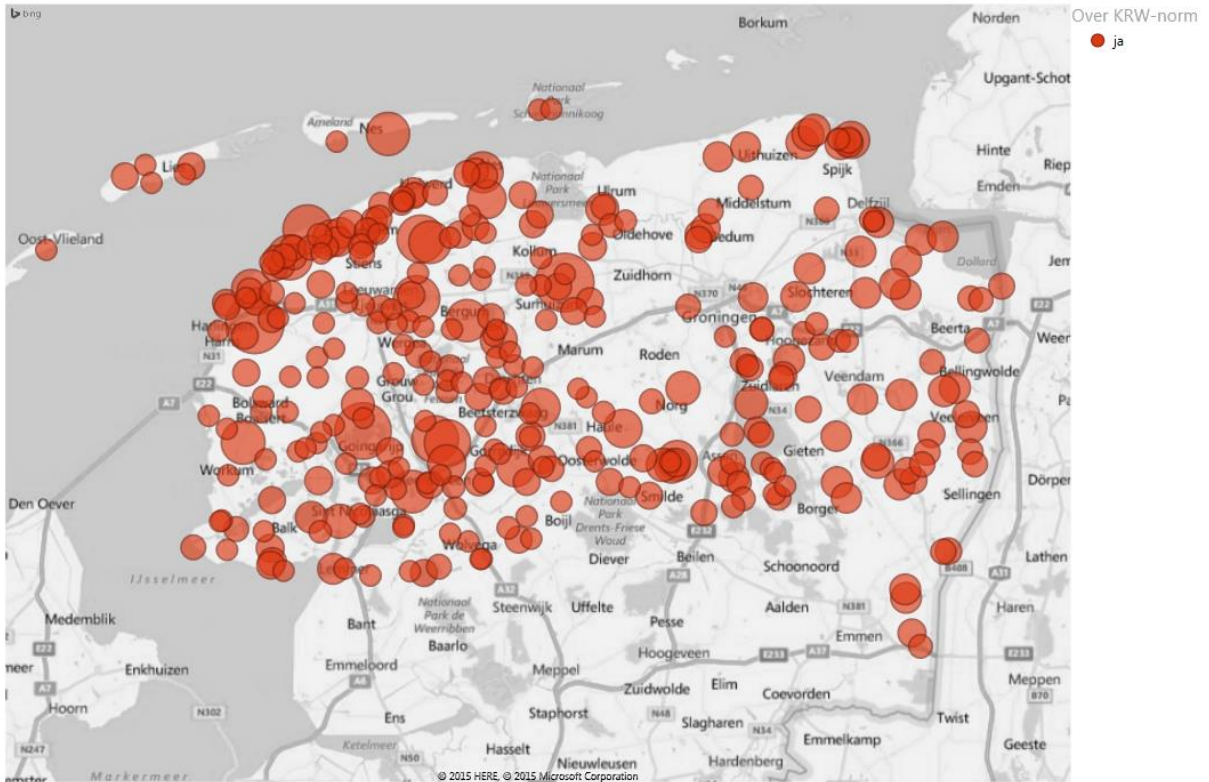
Oppervlaktewater: dichloorvos (2005-2014)

Aantal van Meetwaarde op CoördinatenN en Over KRW-norm

Overschrijdingen KRW-normen OW: dichloorvos (2005-2014)

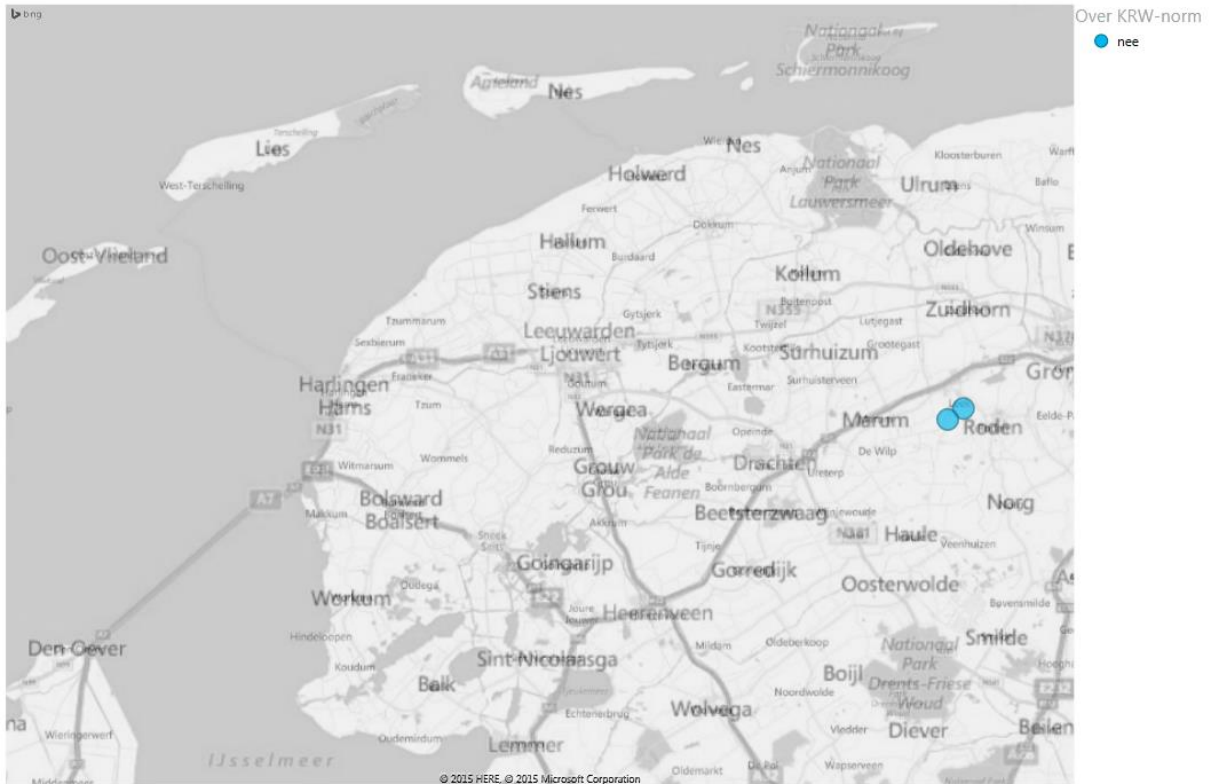
RWZI-effluent: dimethenamid(-P) (2005-2014)

Aantal van Meetwaarde op CoördinatenN en Over KRW-norm

Overschrijdingen KRW-normen RWZI: dimethenamid(-P) (2005-2014)

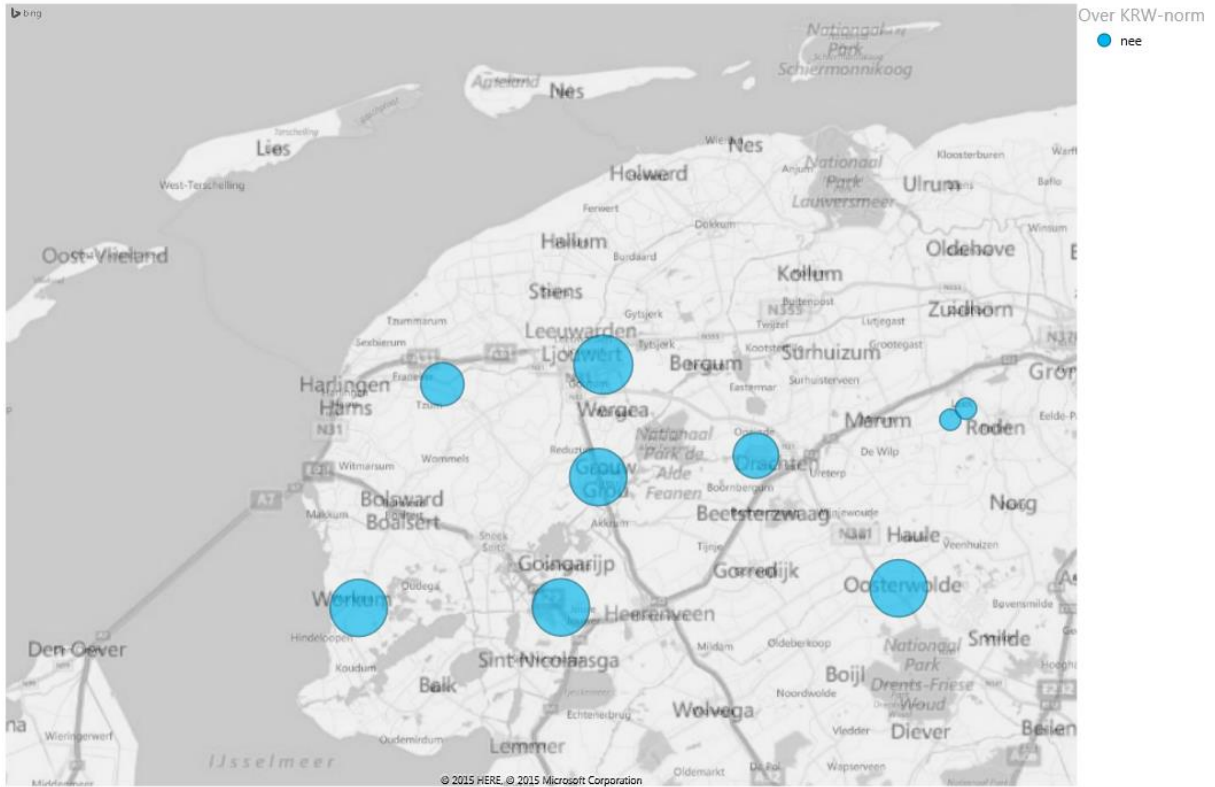
RWZI-effluent: ethofumesaat (2005-2014)

Aantal van Meetwaarde op CoördinatenN en Over KRW-norm

Overschrijdingen KRW-normen RWZI: ethofumesaat (2005-2014)

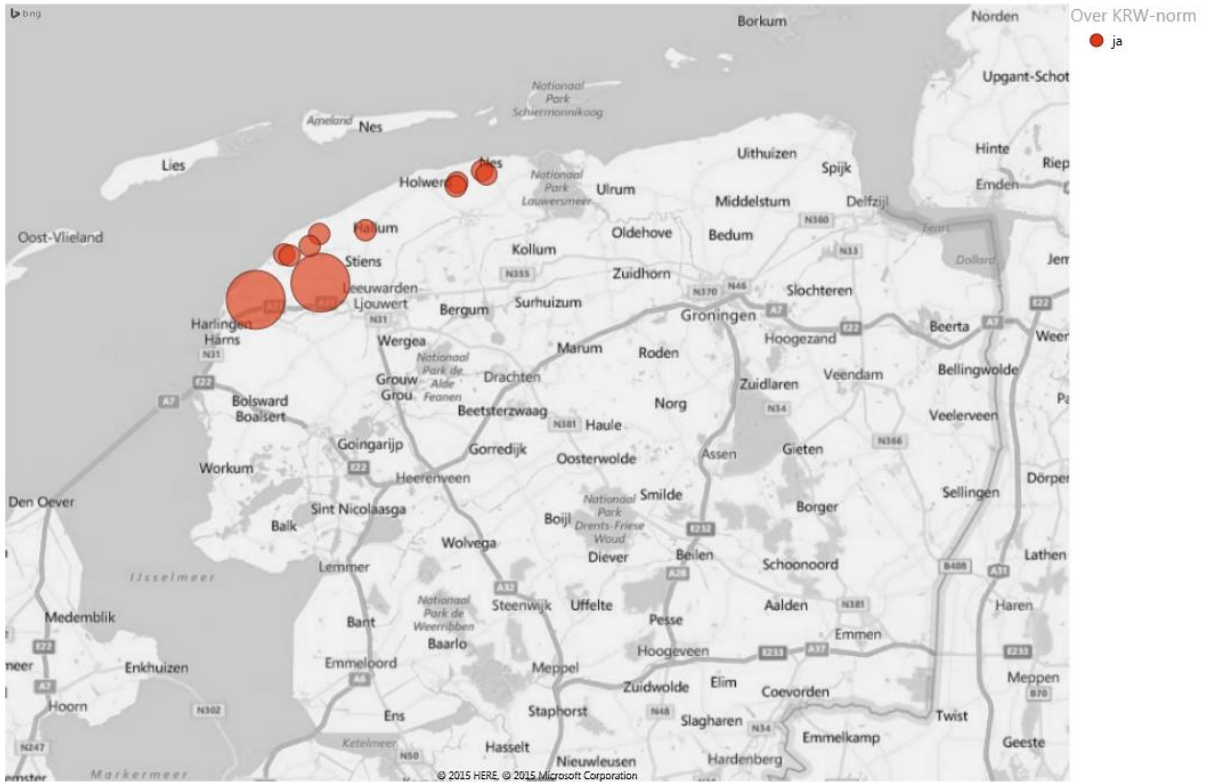
Oppervlaktewater: fenol (2005-2014)

Aantal van Meetwaarde op CoördinatenN en Over KRW-norm

Overschrijdingen KRW-normen OW: fenol (2005-2014)

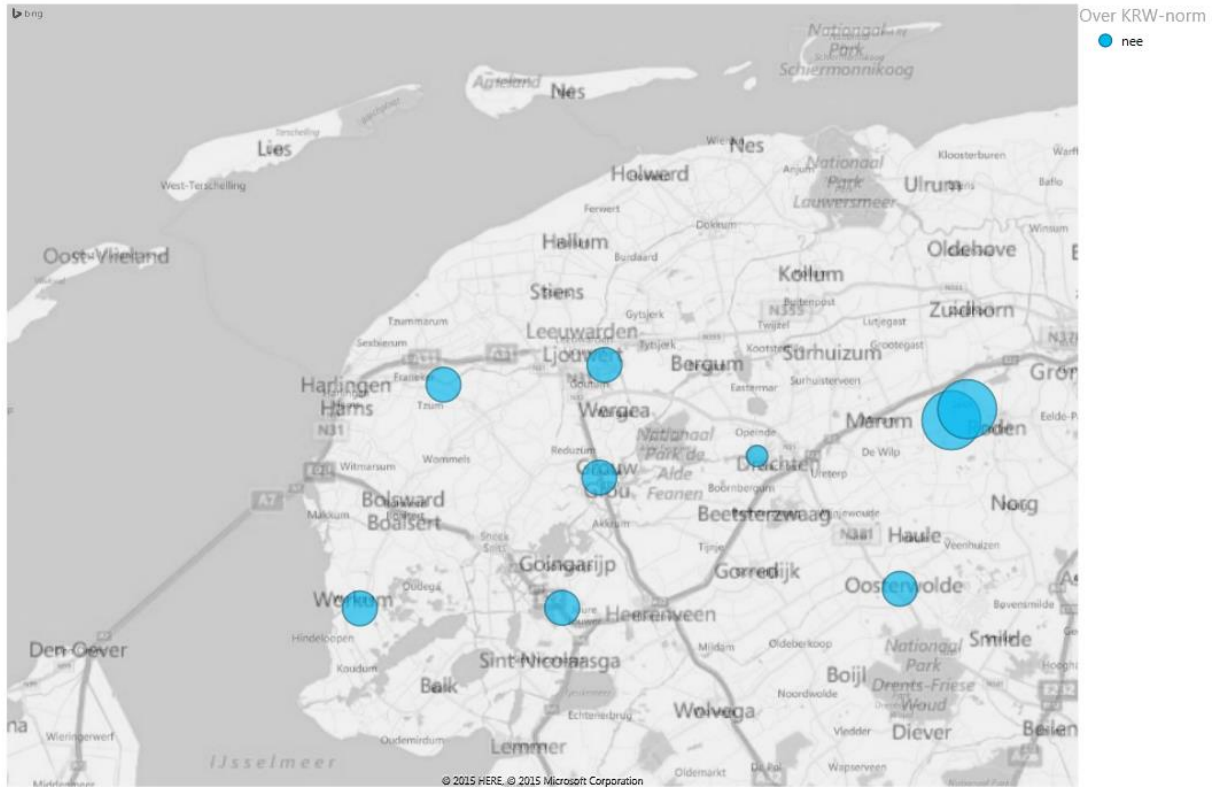
RWZI-effluent: glyfosaat (2005-2014)

Aantal van Meetwaarde op CoördinatenN en Over KRW-norm

Overschrijdingen KRW-normen RWZI: glyfosaat (2005-2014)

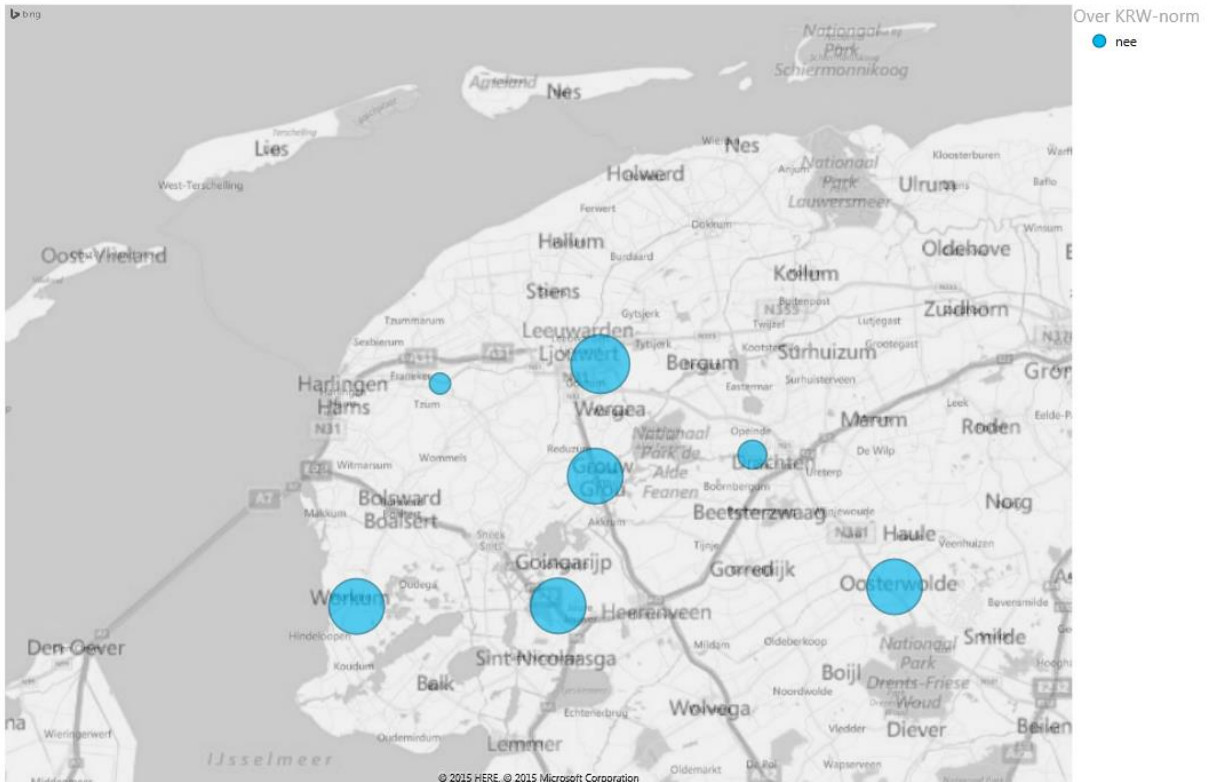
RWZI-effluent: metolachloor (2005-2014)

Aantal van Meetwaarde op CoördinatenN en Over KRW-norm

Overschrijdingen KRW-normen RWZI: metolachloor (2005-2014)

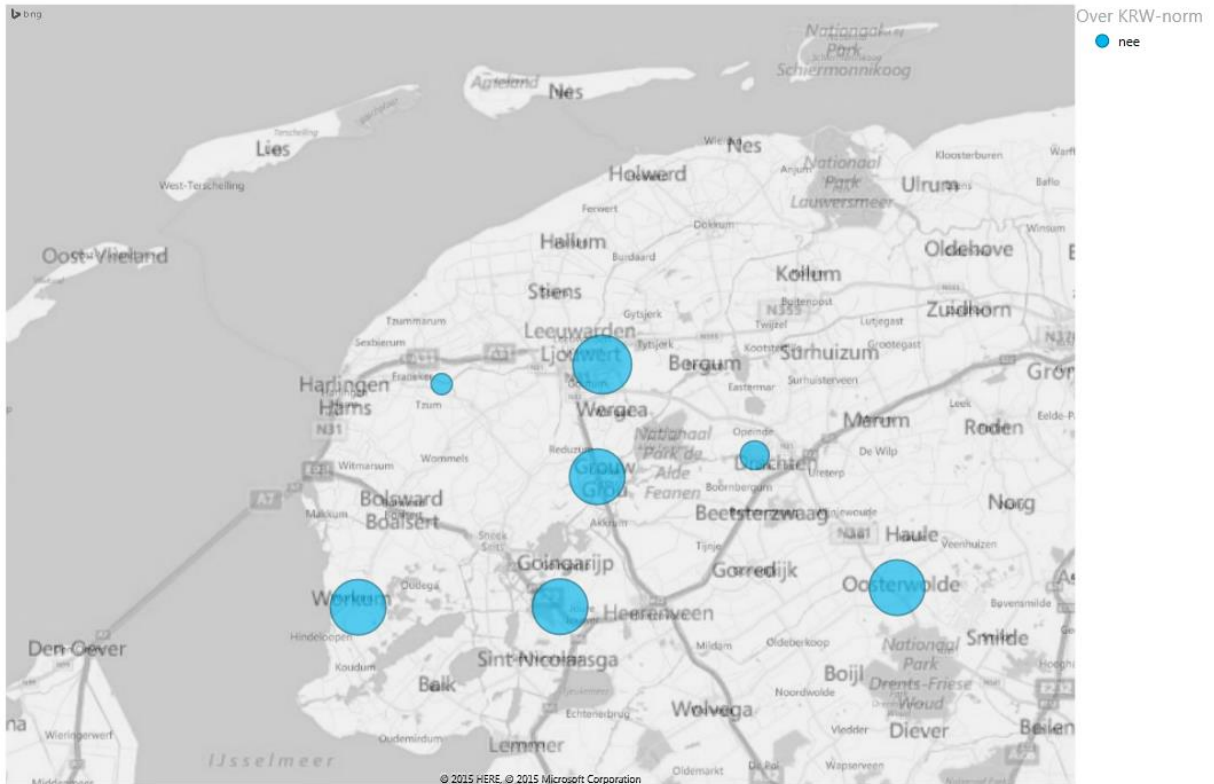
RWZI-effluent: metribuzin (2005-2014)

Aantal van Meetwaarde op CoördinatenN en Over KRW-norm

Overschrijdingen KRW-normen RWZI: metribuzin (2005-2014)

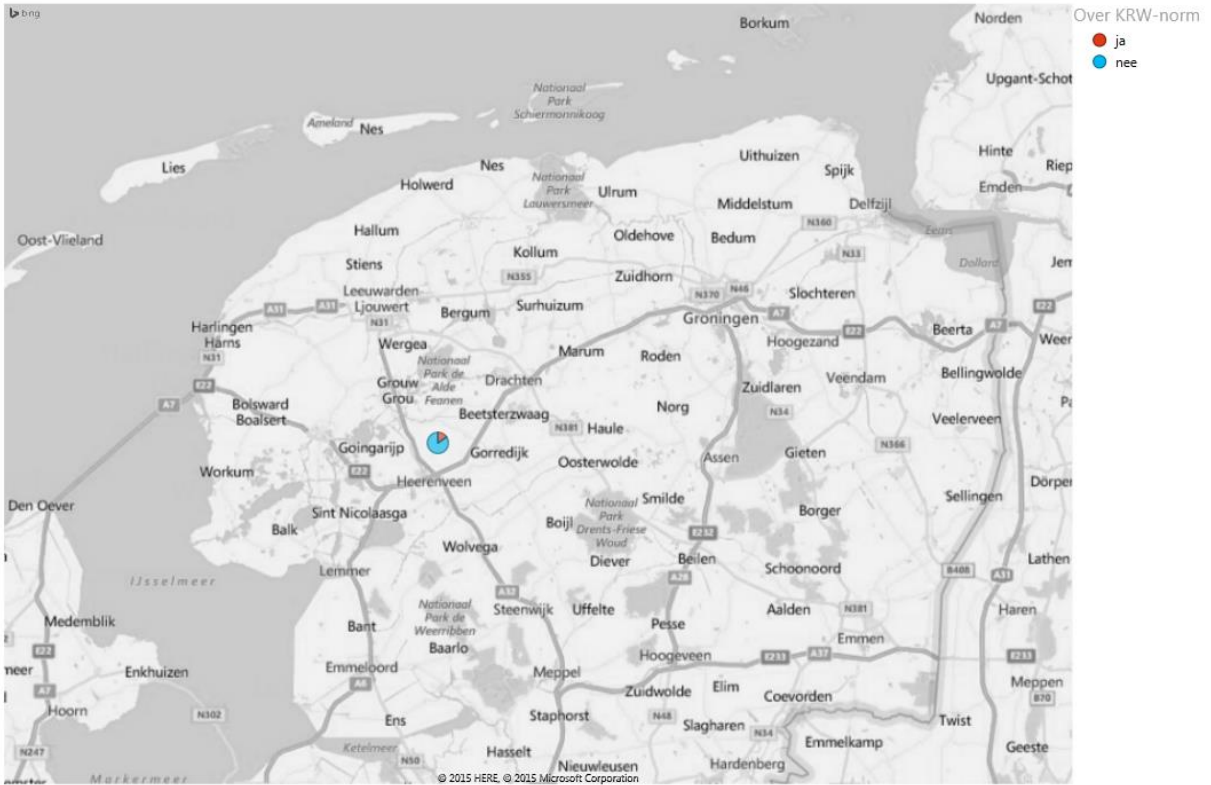
Oppervlaktewater: MTBE (2005-2014)

Aantal van Meetwaarde op CoördinatenN en Over KRW-norm

Overschrijdingen KRW-normen OW: MTBE (2005-2014)

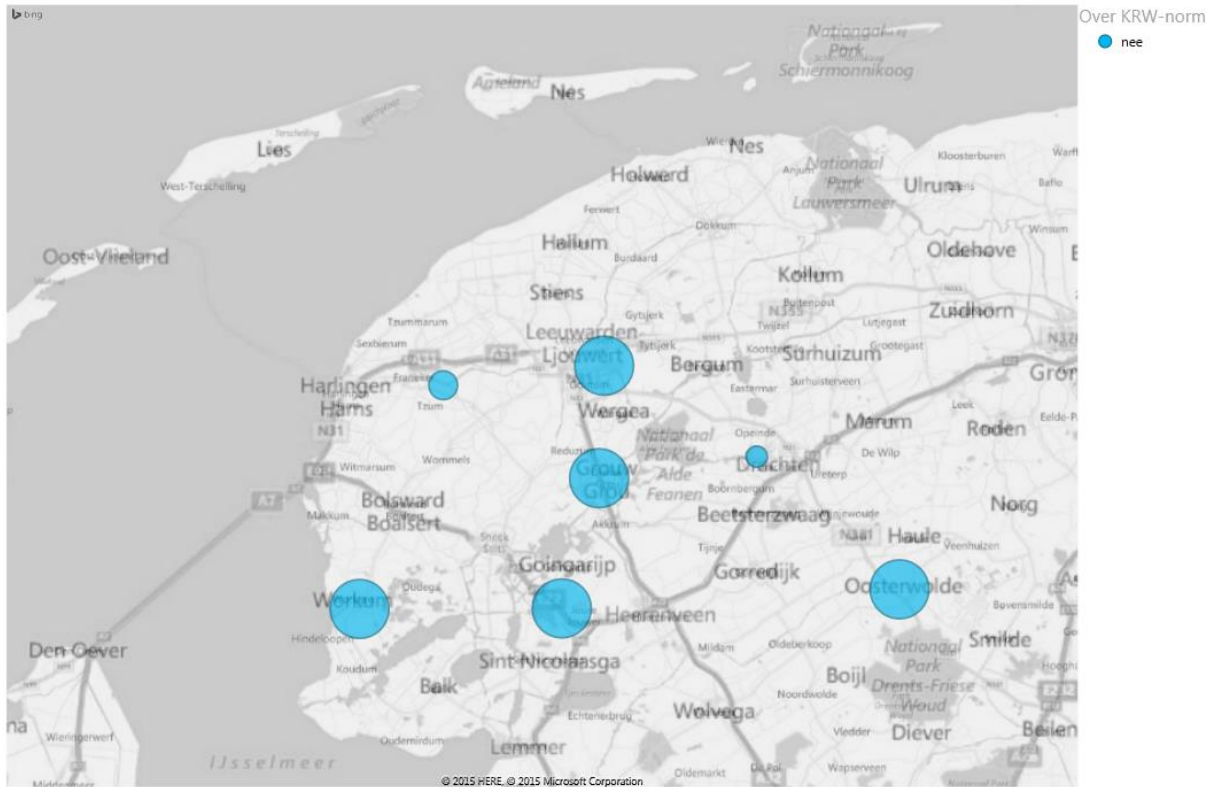
RWZI-effluent: sulcotrion (2005-2014)

Aantal van Meetwaarde op CoördinatenN en Over KRW-norm

Overschrijdingen KRW-normen RWZI: sulcotrion (2005-2014)
